Teknisk Meddelelse

Teknisk Drift, (Sikring)

Nr. 44/ 07.03.2012

Kortslutning i sporskiftedrev type DSB 1994.

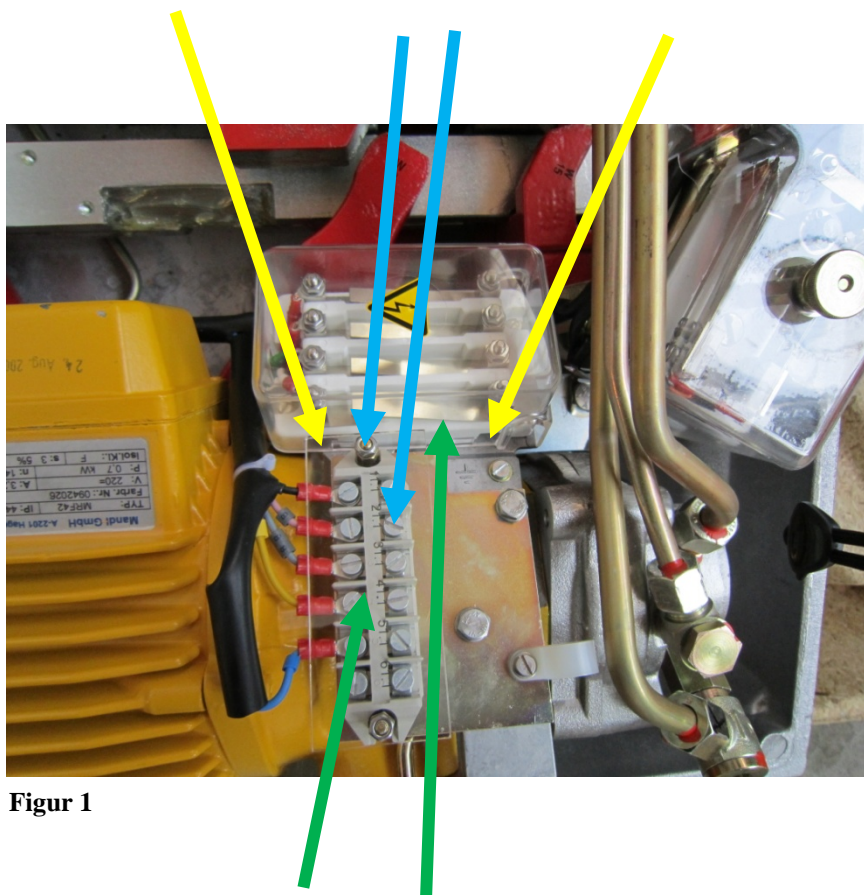
**Figur 1**

I de seneste måneder har der været nogle tilfælde af kortslutninger i sporskiftedrev type DSB 1994. Grunden til dette skyldes at der i forbindelse med fejlretning eller vedligehold er tabt møtrikker eller skruer ned i klemrækken gennem de 2 huller under afbryderen. Disse har forårsaget kortslutningen (se figur 1 og 2).

I forbindelse med det næste eftersyn eller fejlretning skal hullerne (gule pile figur 1) fyldes med fugebånd. Derved undgås at skruer, møtrikker eller lignende (blå pile figur 1) falder ned i disse huller.

Denne Tekniske Meddelelse er gældende for klemrækken og afbryderen (grønne pile figur 1) i sporskiftedrev type DSB 1994.

For at forhindre at denne type fejl opstår fremover, skal hullerne fyldes med fugebånd (side 4). Dette kan gøres enten under fejlretning, ved det næste eftersyn eller i forbindelse med reparation af drevet på værksted.

Inden sporskiftedrev type DSB 1994 sendes fra værksted til varelager skal det fremover kontrolleres at om hullerne er lukket med fugebånd. Hvis ikke, skal dette gøres (gule pile figur 1)
